# TECHNISCHE UNIVERSITÄT MÜNCHEN

**Bericht Nr. 2882 vom 25.05.2012**

**FORSCHUNGSBERICHT**

**Ermittlung der Erschütterungssituation im Bereich der Pferseer Straße 14 Augsburg  
vor den Umbaumaßnahmen zum Projekt »Mobilitätsdrehscheibe Augsburg«**

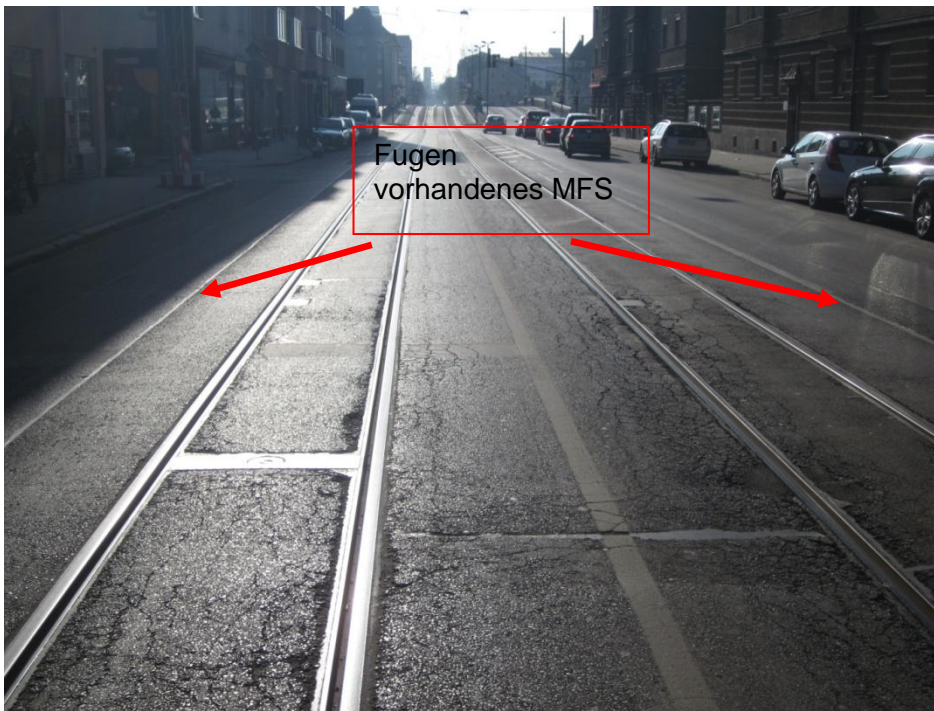
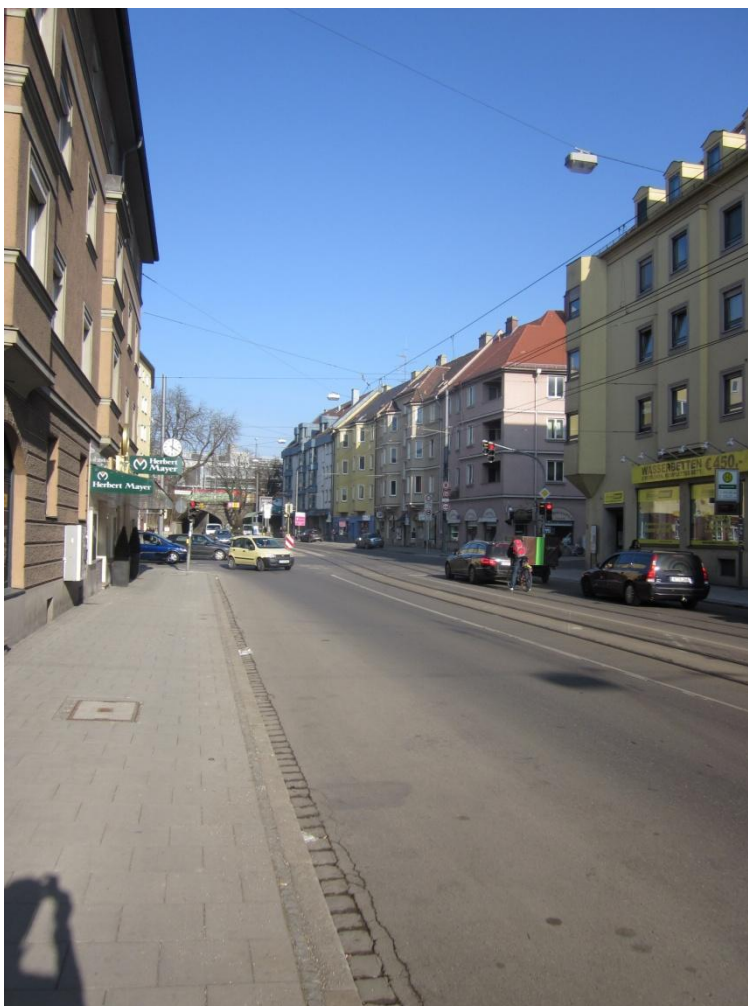
Blick in Fahrtrichtung A

Blick entgegen Fahrtrichtung A

Es fällt jedoch auf, dass die größten Pegel bei den Fahrten der Busse auftreten. Diese fahren außerhalb des Gleiskörpers, der als leichtes Masse-Feder-System ausgebildet ist. Darüber hinaus fahren die Busse für die Fahrtrichtung A auch näher am Gebäude als die Straßenbahnen (siehe Anlage /2/).
