## SPEZIELLE ARTENSCHUTZRECHTLICHE PRÜFUNG (SAP)

### Beseitigung von zwei höhengleichen Bahnübergängen an der OA 19 bei Kassier

## SPEZIELLE ARTENSCHUTZRECHTLICHE PRÜFUNG Relevanzprüfung zu Variante 1

<b>Vorhaben:</b>	Höhenfreilegung von 2 Bahnübergängen bei Oberbühlers und Kassier nördlich von Heising
<b>Vorhabenträger:</b>	Landratsamt Oberallgäu, Kreistiefbauverwaltung, Oberallgäuer Platz 2, 87527 Sonthofen
<b>Bearbeiter Relevanzprüfung</b>	Hr. Dipl.-Biologe K. Weixler
<b>Lage des Eingriffsgebiets samt Umgriff:</b>

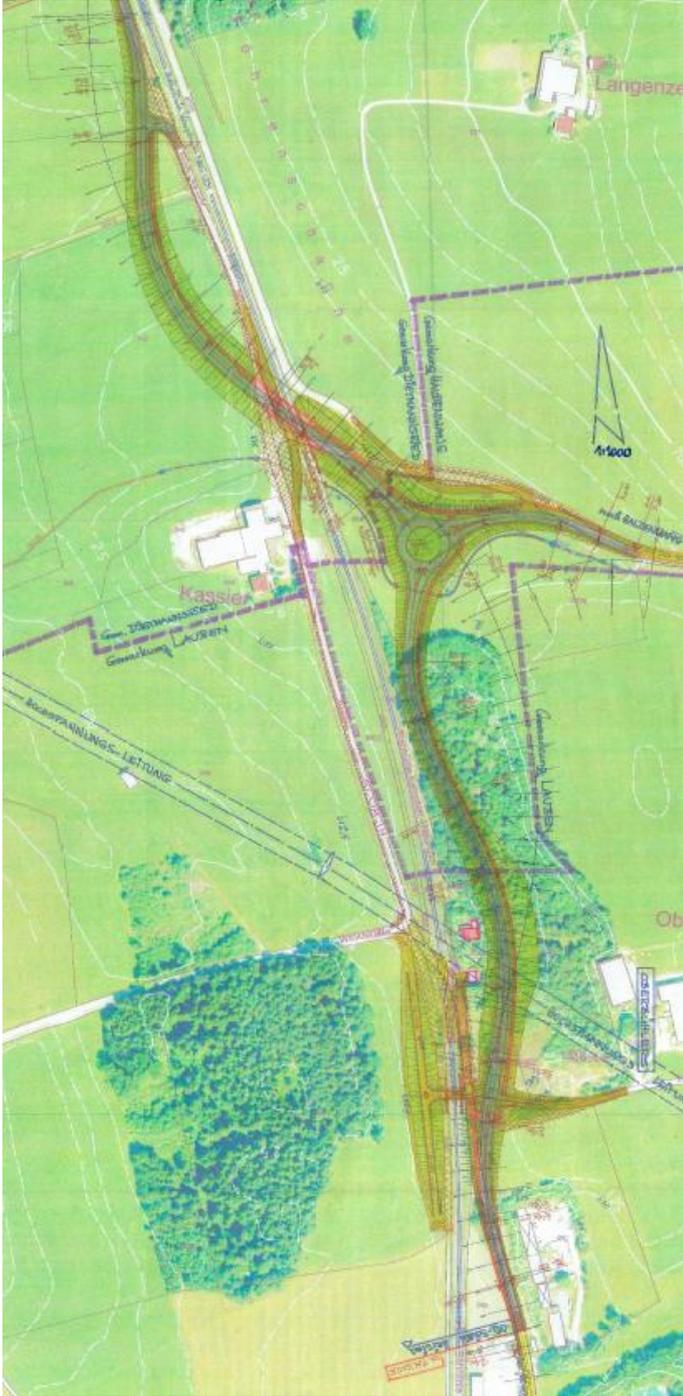
<p><b>Abb. 1:</b> Eingriffsbereich des geplanten Vorhabens nördlich von Heising bei Oberbühlers und Kassier (Lageplan Konzept vom Juni 2015, Büro Wipfler Plan)</p>

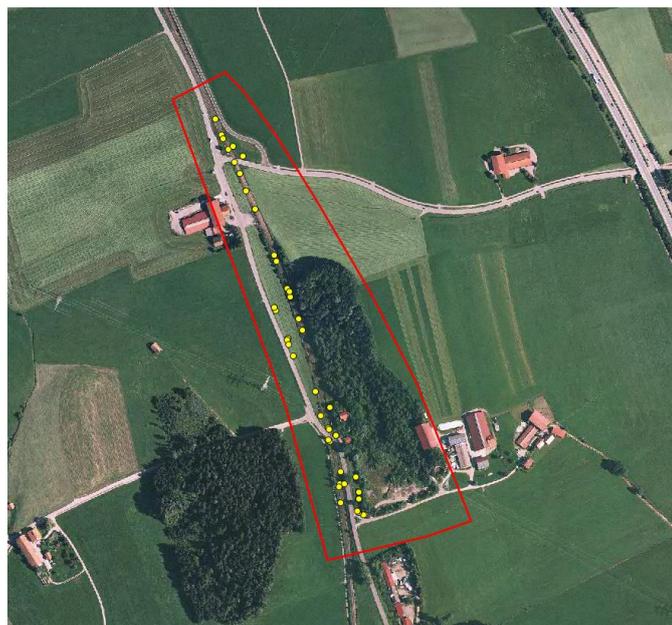
**Abb. 2:** Nachweise der Zauneidechse (gelbe Punkte) im Rahmen der Erhebungen im Untersuchungsgebiet (rote Umrandung).

- Ein Vorkommen der **Zauneidechse** wurde in mehreren Bereichen des Eingriffs- und Wirkraums nachgewiesen. Mit Konflikten ist insbesondere bei Eingriffen im Bereich der Bahnübergänge zu rechnen (Abb. 2).

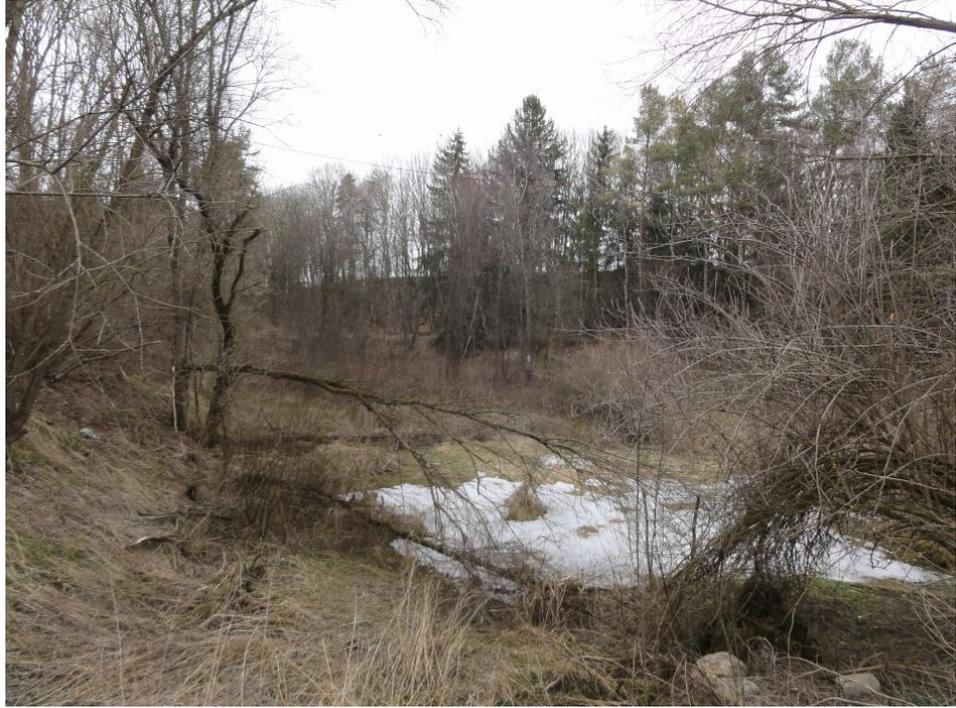
**Abb. 1:** Das ehemalige Kiesgrubenareal ist mittlerweile mit Mischwald bestanden. Insbesondere der zentrale, tiefer gelegene Bereich ist von Feuchtwald und mehreren Tümpeln geprägt. Die Ränder sind mit älteren Laubbäumen, Fichten und Kiefern bestanden.

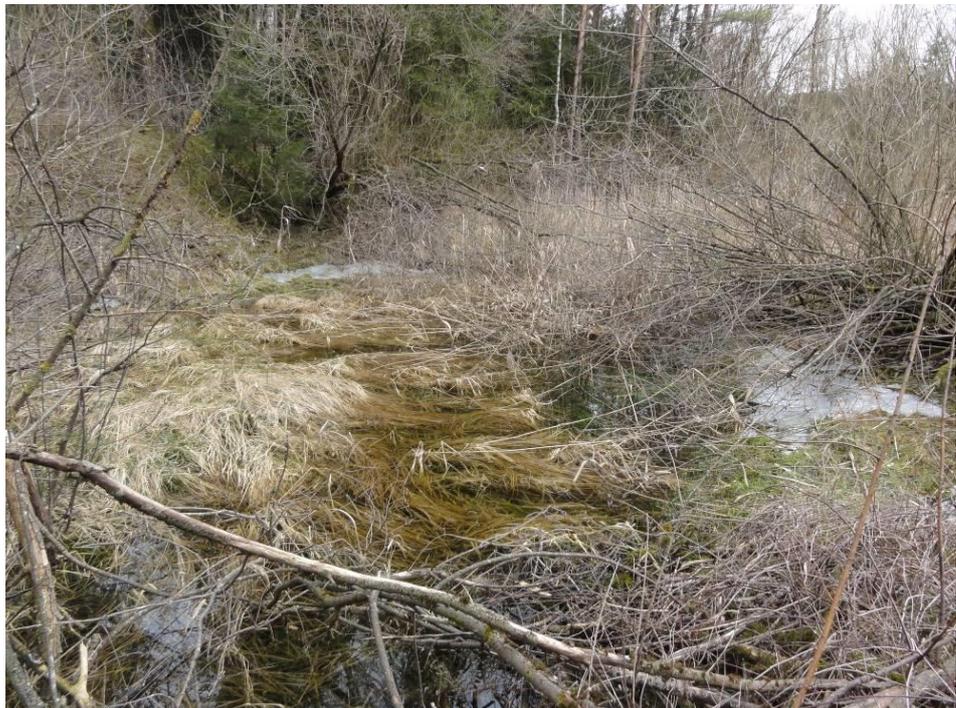
**Abb. 2:** In den Tümpeln der ehemaligen Kiesgrube wurden bei Erhebungen im Jahr 2004 Kammmolche sowie weitere Amphibien (Bergmolch, Erdkröte, Grasfrosch und Teichfrosch) nachgewiesen.

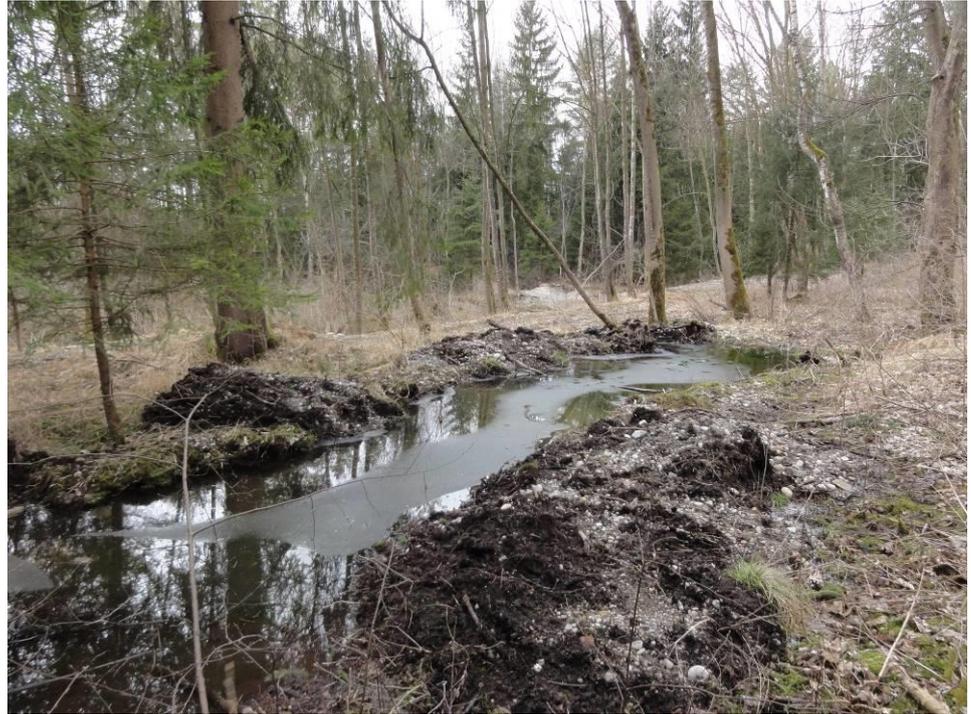
**Abb. 3:** Neben älteren, teils stark eingewachsenen Tümpeln befindet sich auch ein neuerer, offenbar frisch angelegter Flachtümpel auf dem ehemaligen Kiesgrubenareal.

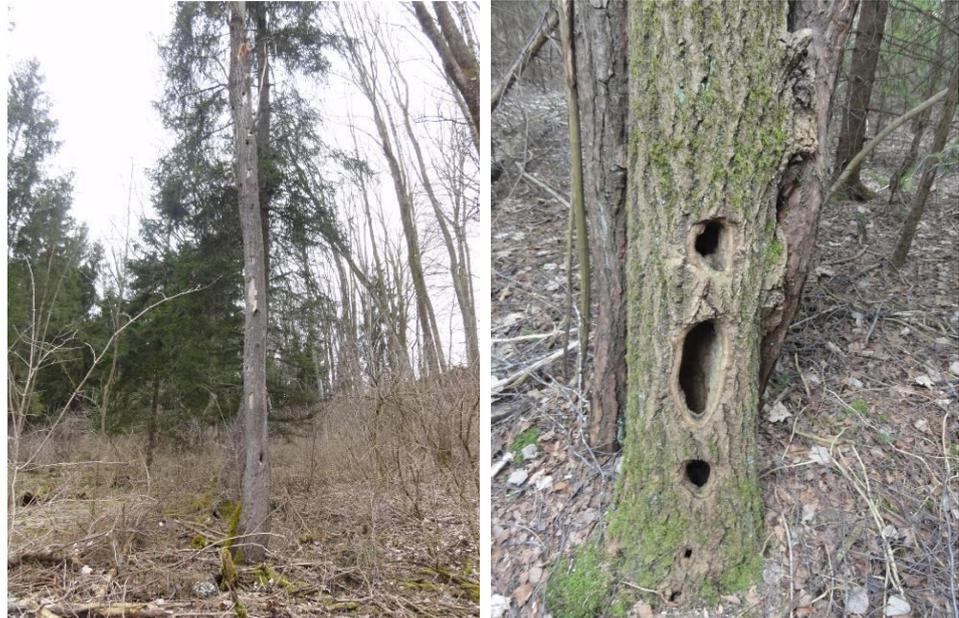
**Abb. 4:** Im Waldbestand des ehemaligen Kiesgrubenareals sind diverse Biotopbäume vorhanden, welche als potentielle Quartierstandorte von Fledermäusen dienen können. Zudem stellen sie potentielle Brutplätze von Höhlenbrütern dar. Anhand der Spuren ist die Anwesenheit von Spechten zu erkennen (rechts: Hackspuren des Schwarzspechts, links Buntspecht).

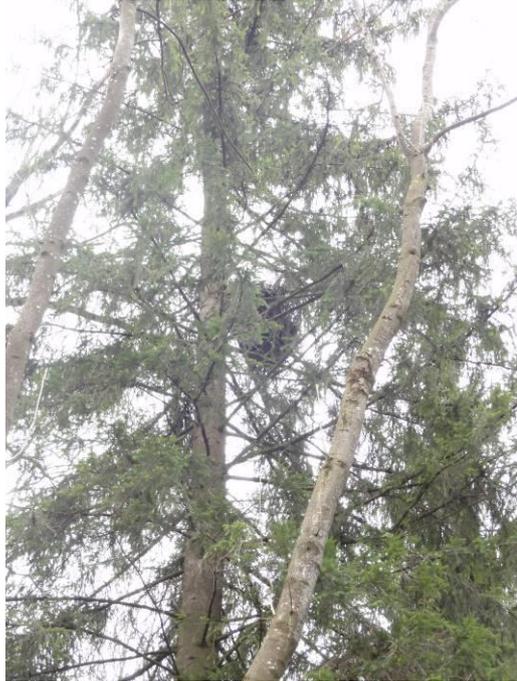
**Abb. 5:** Der Waldbereich ist als potentieller Brutort von Eulen und Greifvögeln einzustufen. Auf dem Foto ist ein Greifvogelhorst zu erkennen, welcher sehr wahrscheinlich von einem Mäusebussard stammt.

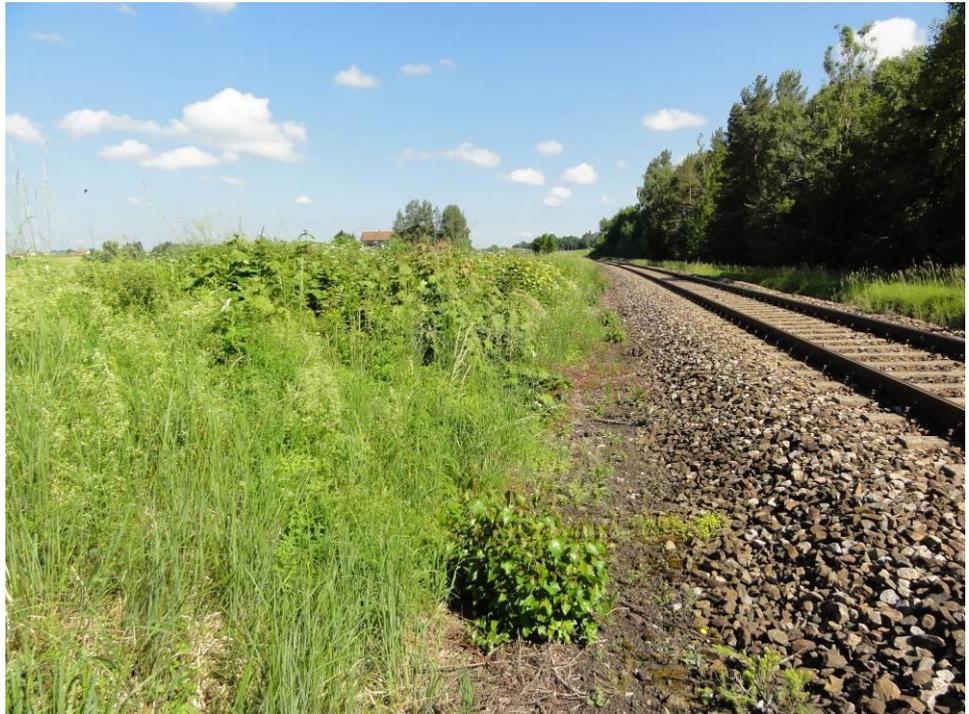
**Abb. 6:** Die Randbereiche der Bahnlinie inklusive der Böschungsbereiche stellen Lebensräume der Zauneidechse dar.

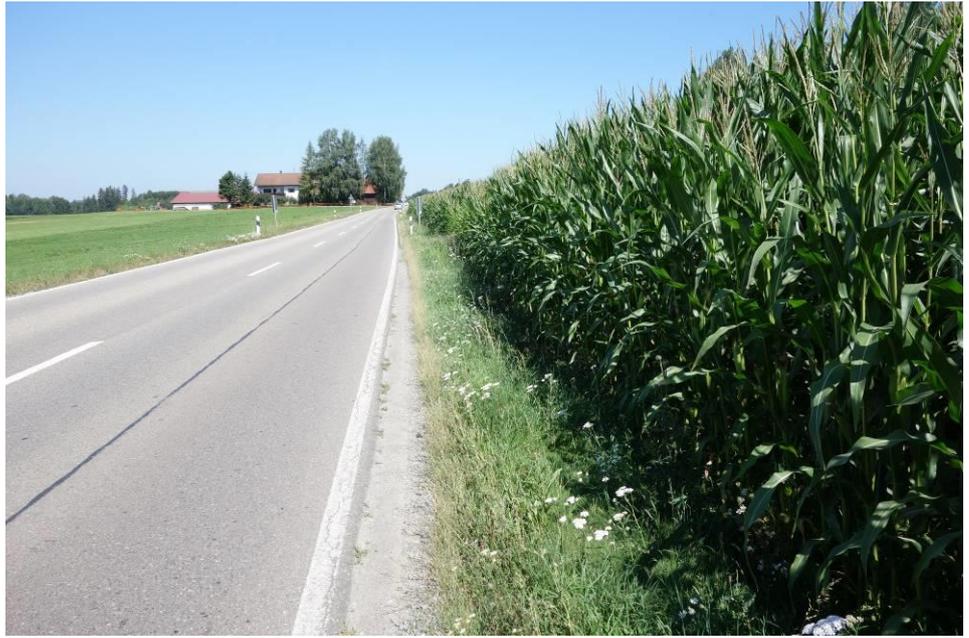
**Abb. 7:** Zauneidechsen wurden auch auf dem schmalen Bankettbereich zwischen der Straße und dem angrenzenden Maisfeld nachgewiesen.

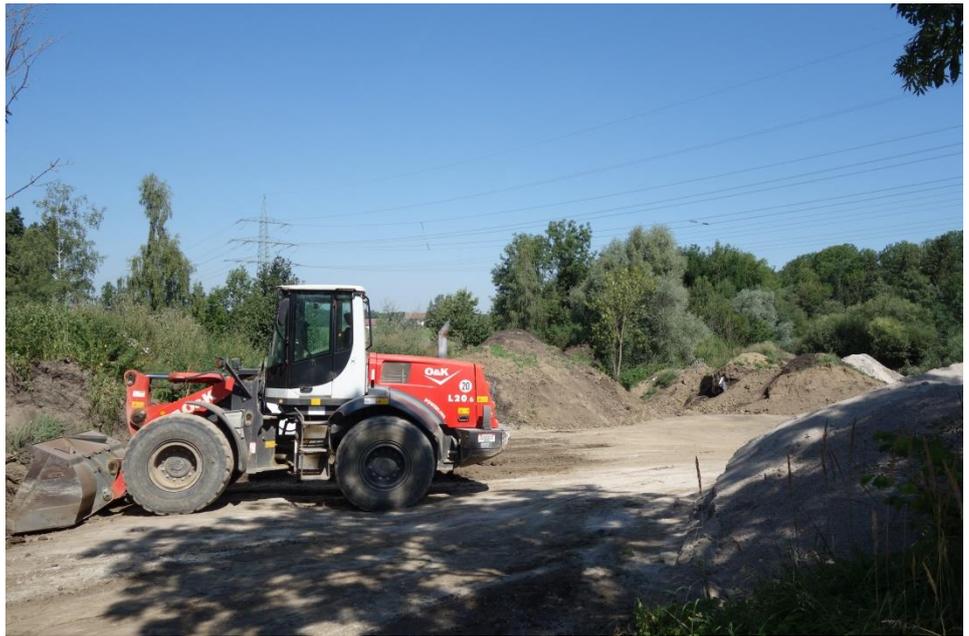
**Abb. 8:** Auf dem derzeit als Deponie genutzten Teil des ehemaligen Kiesgrubenareals wurden Zauneidechsen nur in den Böschungs- und Randbereichen zur Straße hin nachgewiesen. Die bislang für Zauneidechsen weitgehend ungeeigneten, zentralen Bereiche dieses Areals wären als mögliche Flächen für CEF-Maßnahmen und ggf. eine spätere Umsiedlung geeignet.

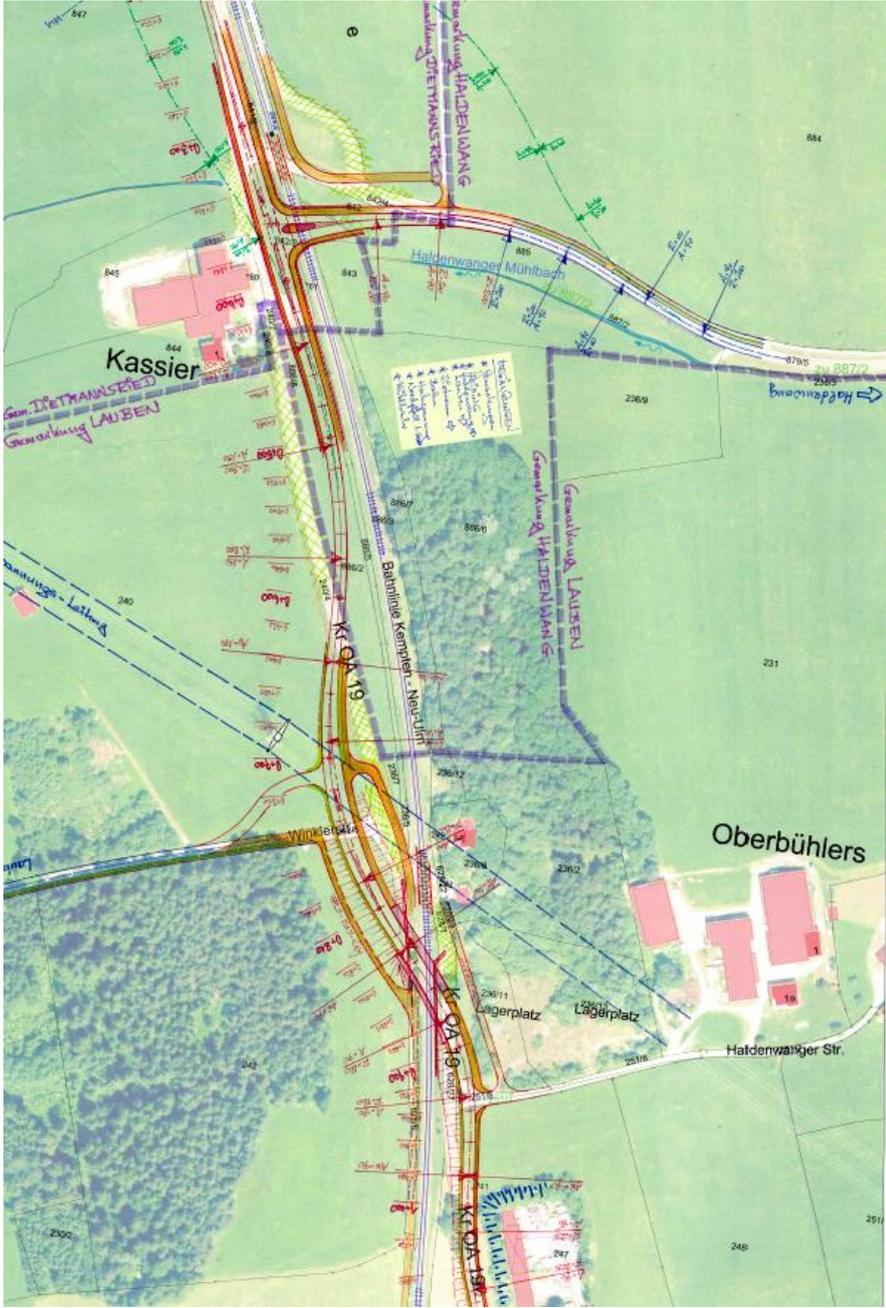
<p>The image is a detailed site plan for a proposed project. It shows a central railway line running vertically, with two planned level crossings (KI OA 19) marked in red. To the north of the crossings, the plan shows the 'Haldenwanger Mühlbach' and 'Haldenwanger Str.'. To the west, the 'Kassier' area is shown with buildings and a 'Gewässer Dietmannsried'. To the east, the 'Oberbühlers' area is shown with buildings and a 'Lagerplatz'. The plan includes various colored lines representing boundaries, roads, and water features, along with numerous elevation points and technical annotations.</p>

**Abb. 1:** Eingriffsbereich des geplanten Vorhabens nördlich von Heising bei Oberbühlers und Kassier (Lageplan Konzept vom Juli 2018, Büro Wipfler Plan)

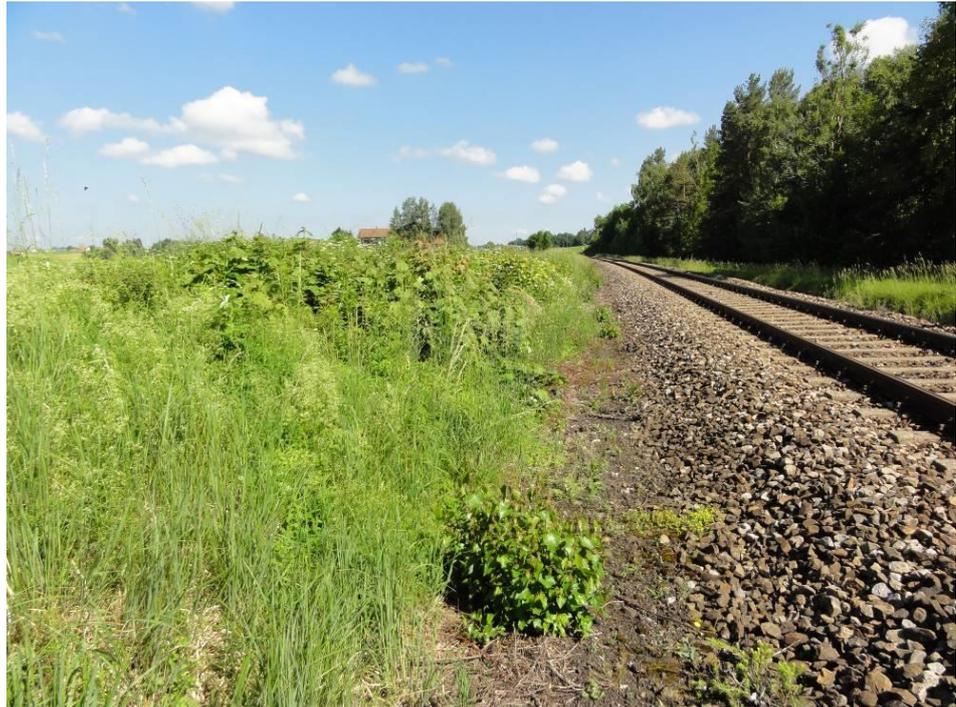
**Abb. 1:** Die Randbereiche der Bahnlinie inklusive der Böschungsbereiche stellen Lebensräume der Zauneidechse dar.

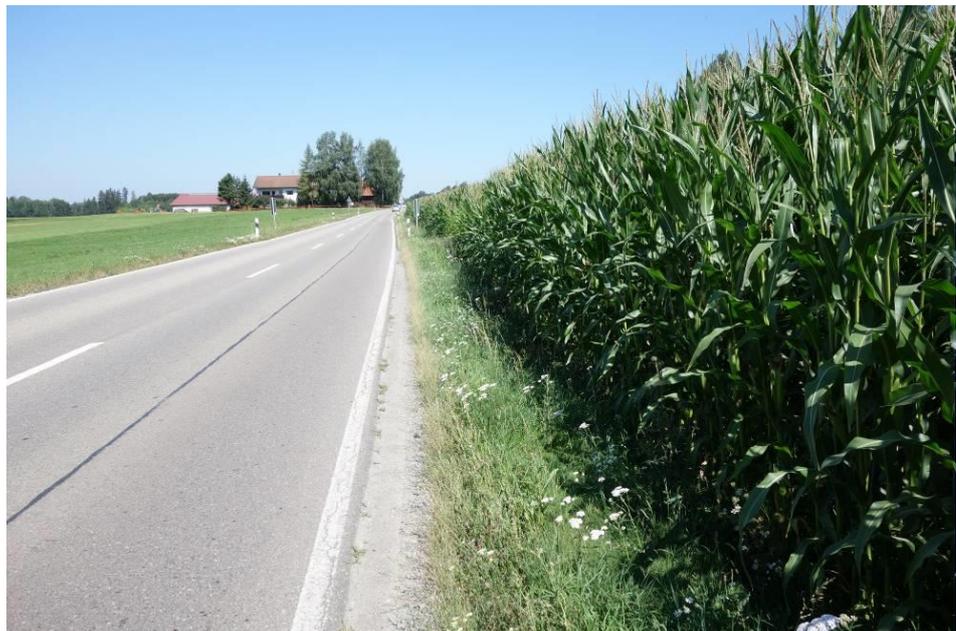
**Abb. 2:** Zauneidechsen wurden auch auf dem schmalen Bankettbereich zwischen der Straße und dem angrenzenden Maisfeld nachgewiesen.

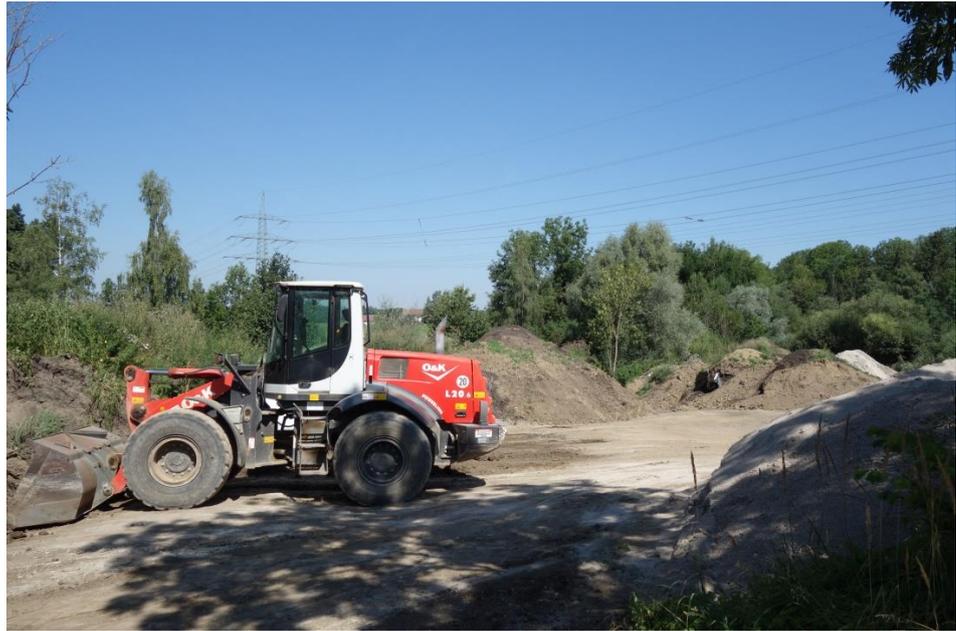
**Abb. 3:** Auf dem derzeit als Deponie genutzten Teil des ehemaligen Kiesgrubenareals wurden Zauneidechsen nur in den Böschungs- und Randbereichen zur Straße hin nachgewiesen. Die bislang für Zauneidechsen weitgehend ungeeigneten, zentralen Bereiche dieses Areals wären als mögliche Flächen für CEF-Maßnahmen und ggf. eine spätere Umsiedlung geeignet.

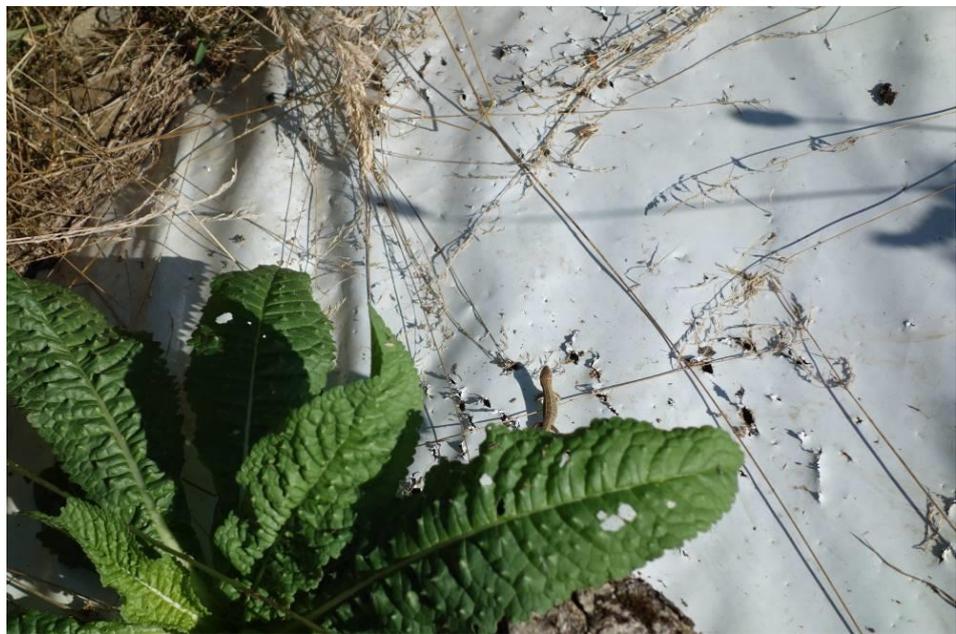
**Abb. 4:** Junge Zauneidechse am Rand der Erdaushubdeponie.

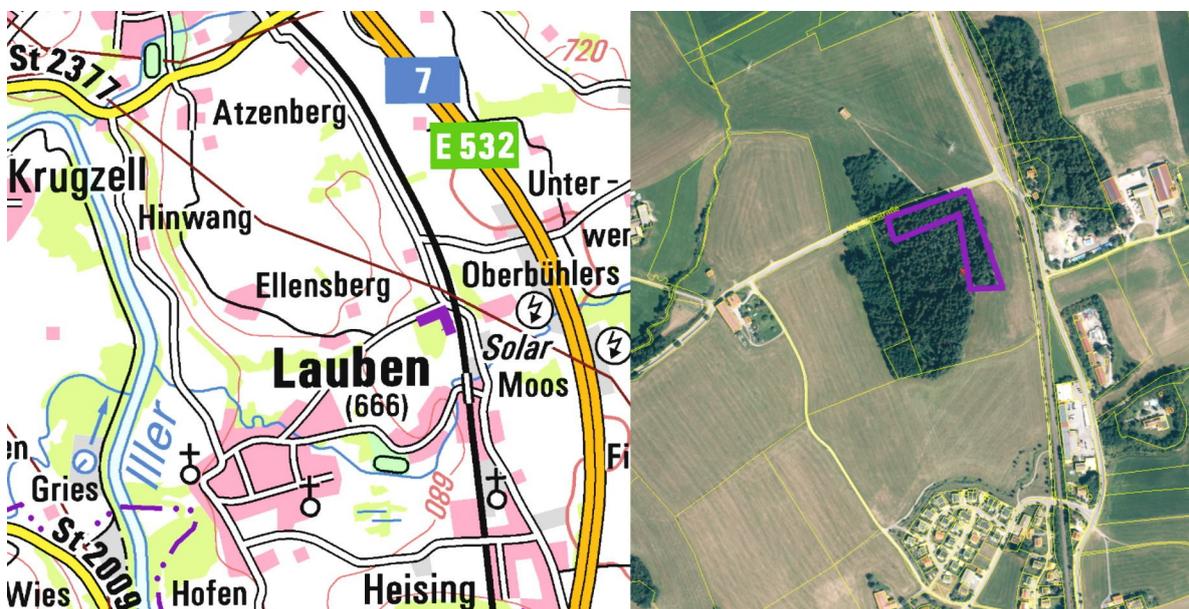
Abb. 1: Lage des Plangebiets (links Übersicht, rechts Detail) farblich markiert

Die Lage des Plangebiets ist in unten stehender Karte farblich grob dargestellt (vgl. Abb. 1, links Übersicht, rechts Detail). Weitere Vorhabensbeschreibungen sowie Pläne sind den Antragsunterlagen und Erläuterungsberichten der beteiligten Planungsbüros zu entnehmen.

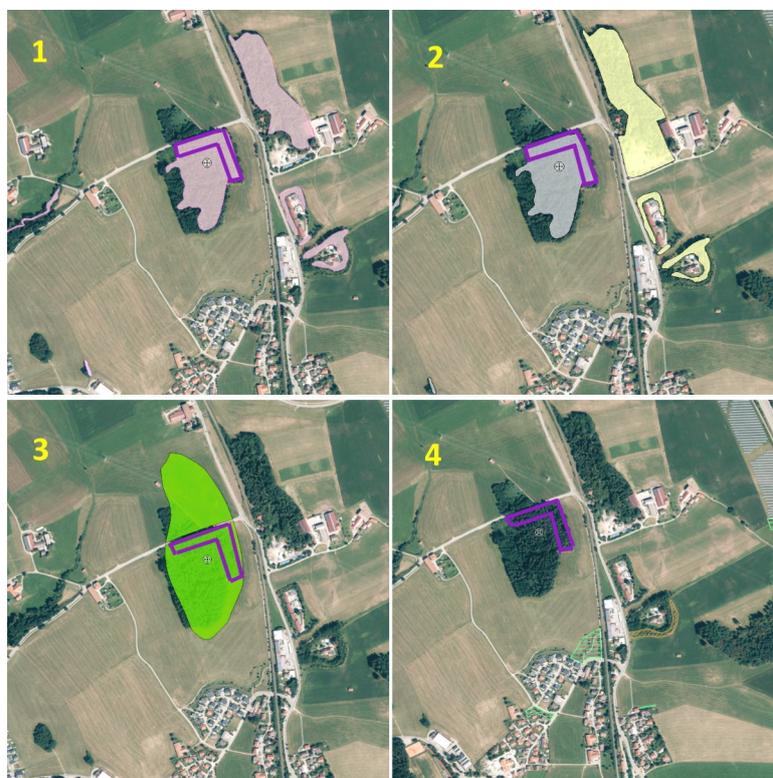
**Abb. 2:** Schutzbereiche im Untersuchungsgebiet (lila) mit 1 = Biotop, 2 = ABSP, 3 = Moorboden, 4 = Ökoflächen

- im Vorhabensbereich befinden sich Flächen der amtlichen Biotopkartierung (vgl. Abb. 2/1)
  - Biotop 8227-0097-001  
„Feuchtwald auf entwässertem Moorstandort östlich Schwarzenbühlers“  
(Stand: 24.06.1990 mit Aktualisierung vom 19.12.2006)

- der gesamte Bereich befindet sich auf Moorboden (vgl. Abb. 2/3);
- es ist in keiner BayernNetzNatur (BNN)-, Wiesenbrüter-, Feldvogel- oder Wolfskulisse.

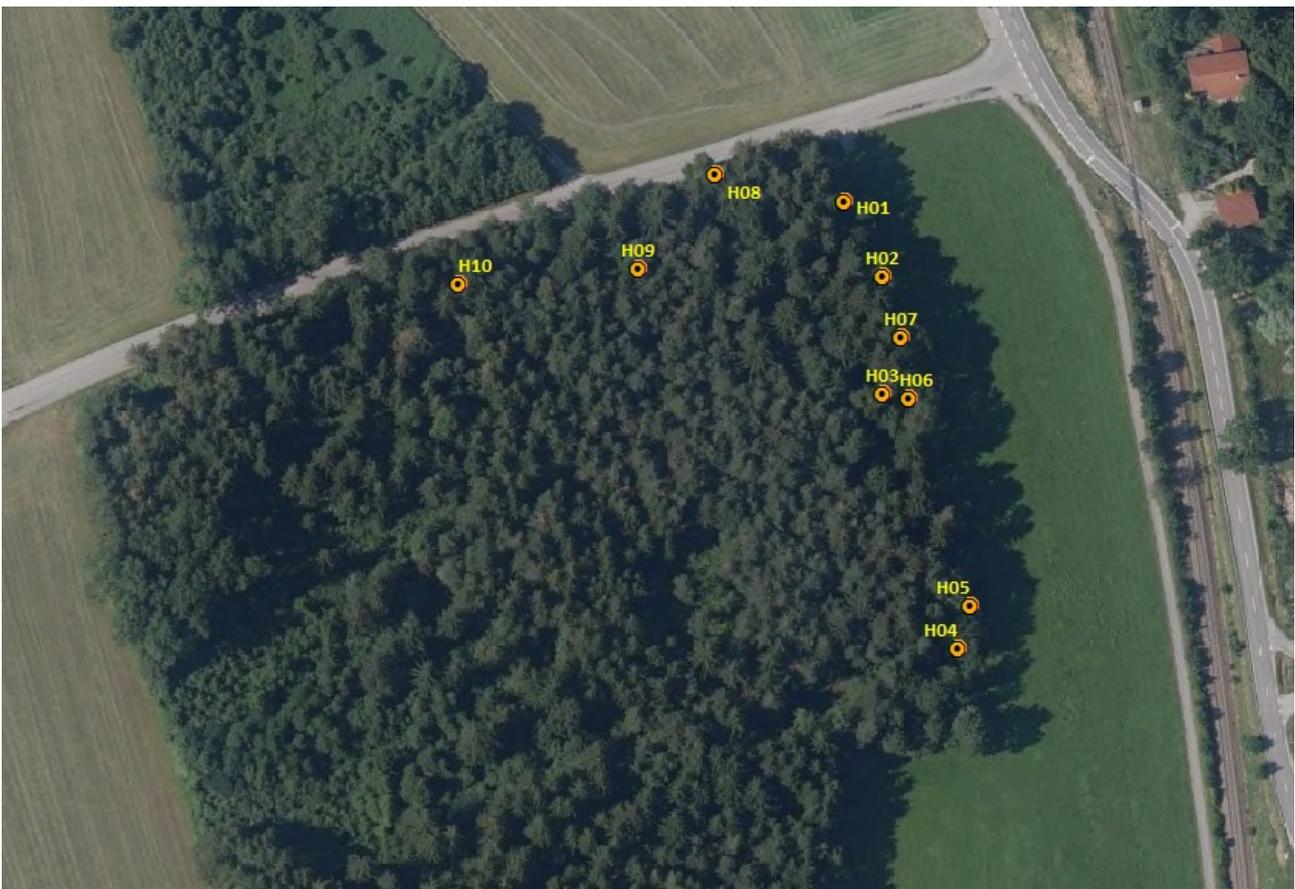
Bei den Bäumen handelt es sich in erster Linie nahezu ausschließlich um Birken, Eichen, Eschen und vereinzelt Waldkiefer. Diese wurden vor Ort mit GPS eingemessen (Ungenauigkeit durch die Waldlage von 4 – 6m) und mit grüner Farbe markiert. Eine Zuordnung zum Baumartentyp erfolgte nicht und müsste – falls gewünscht und erforderlich – nachgeholt werden.

**Abb. 3:** Lage der Biotopbäume im Untersuchungsgebiet

Bei den Übersichtsbegehungen fanden sich jedoch mehrere Biotopbäume (vgl. Abb. 3), mit Strukturen (Höhlen, Spalten), wie sie typische Baumfledermäuse nutzen und somit als Quartiere von Bedeutung sein könnten. Deshalb ist davon auszugehen, dass alle diese Strukturen potenzielle Fortpflanzungs- und Ruhestätten von Fledermäusen sind. Werden Bäume mit Quartierstrukturen beseitigt, müssen die Zugriffsverbote nach § 44 Abs. 1 BNatSchG beachtet werden: Tötungs-, Störungs- und Schädigungsverbot. Auch eine Entwertung von Quartieren (z.B. wenn künstliches Licht die weitere Nutzung einer Baumhöhle verhindert) entspricht rechtlich einer Beschädigung oder Zerstörung der Fortpflanzungs- und Ruhestätten.
